ADAM ŚMIGIELSKI

# Amerykańskie olbrzymy

*Iowa  
New Jersey  
Missouri  
Wisconsin*

Wydawnictwo MAGNUM X  
Warszawa 2000

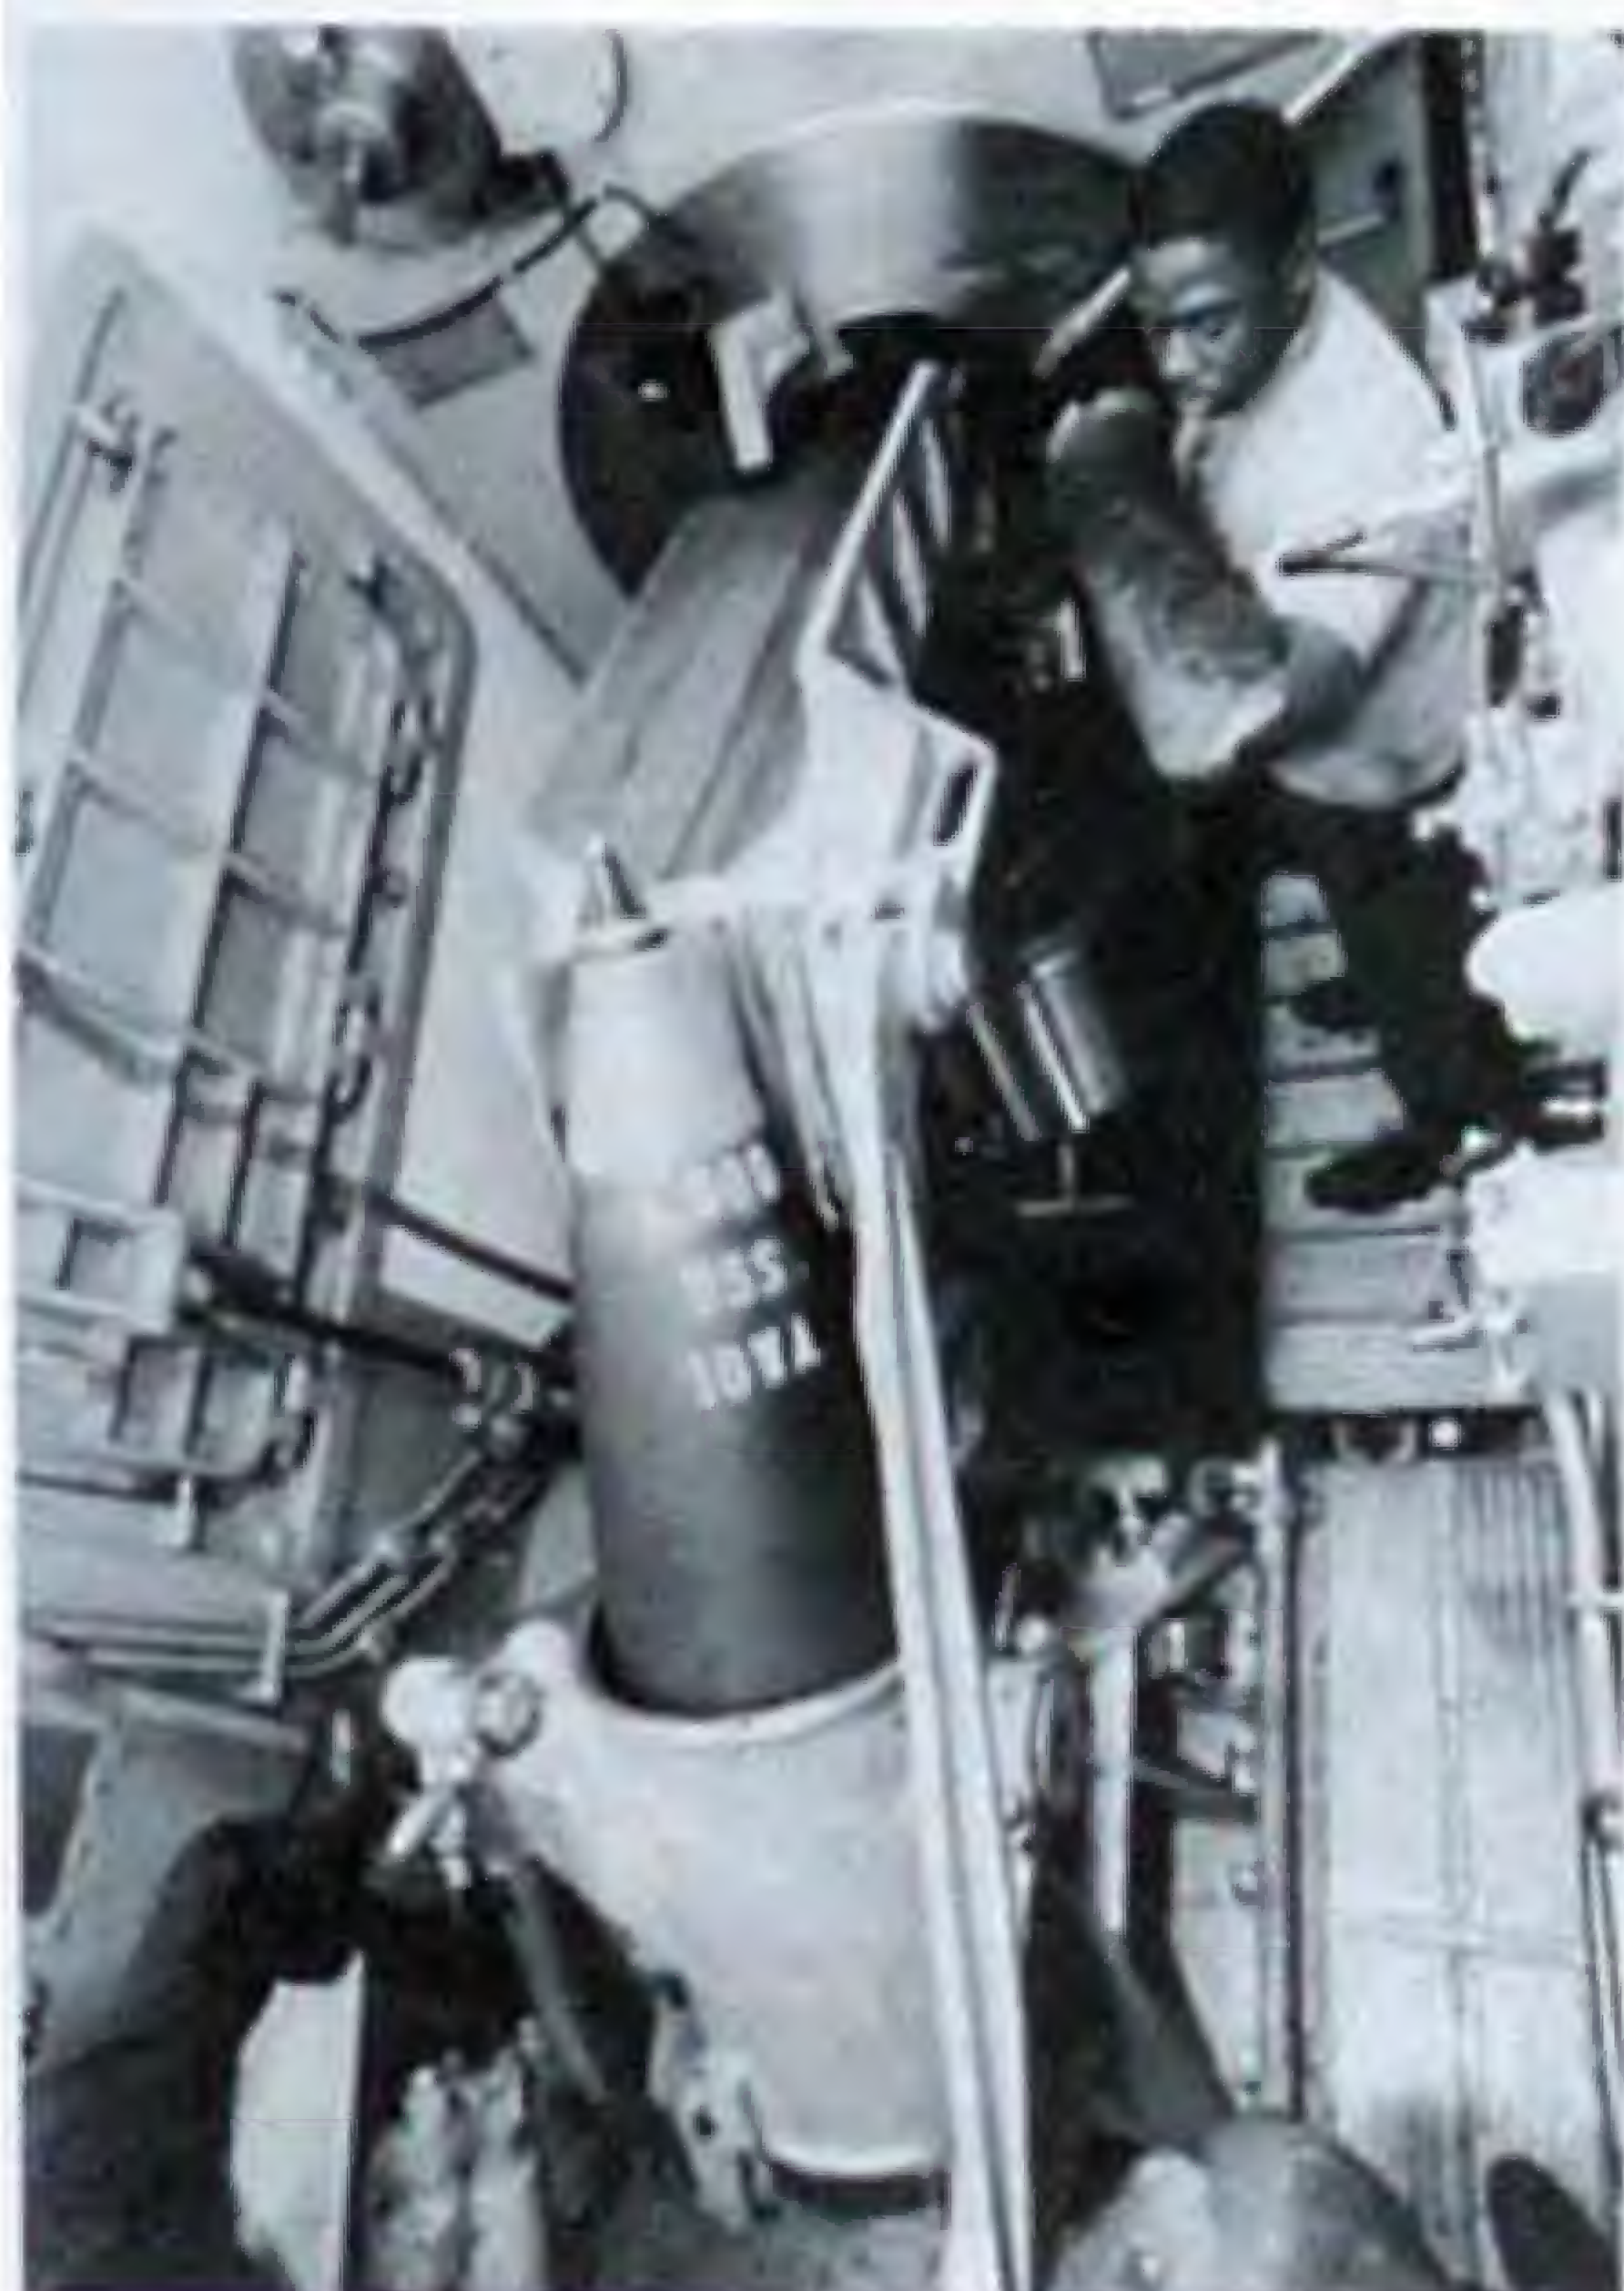
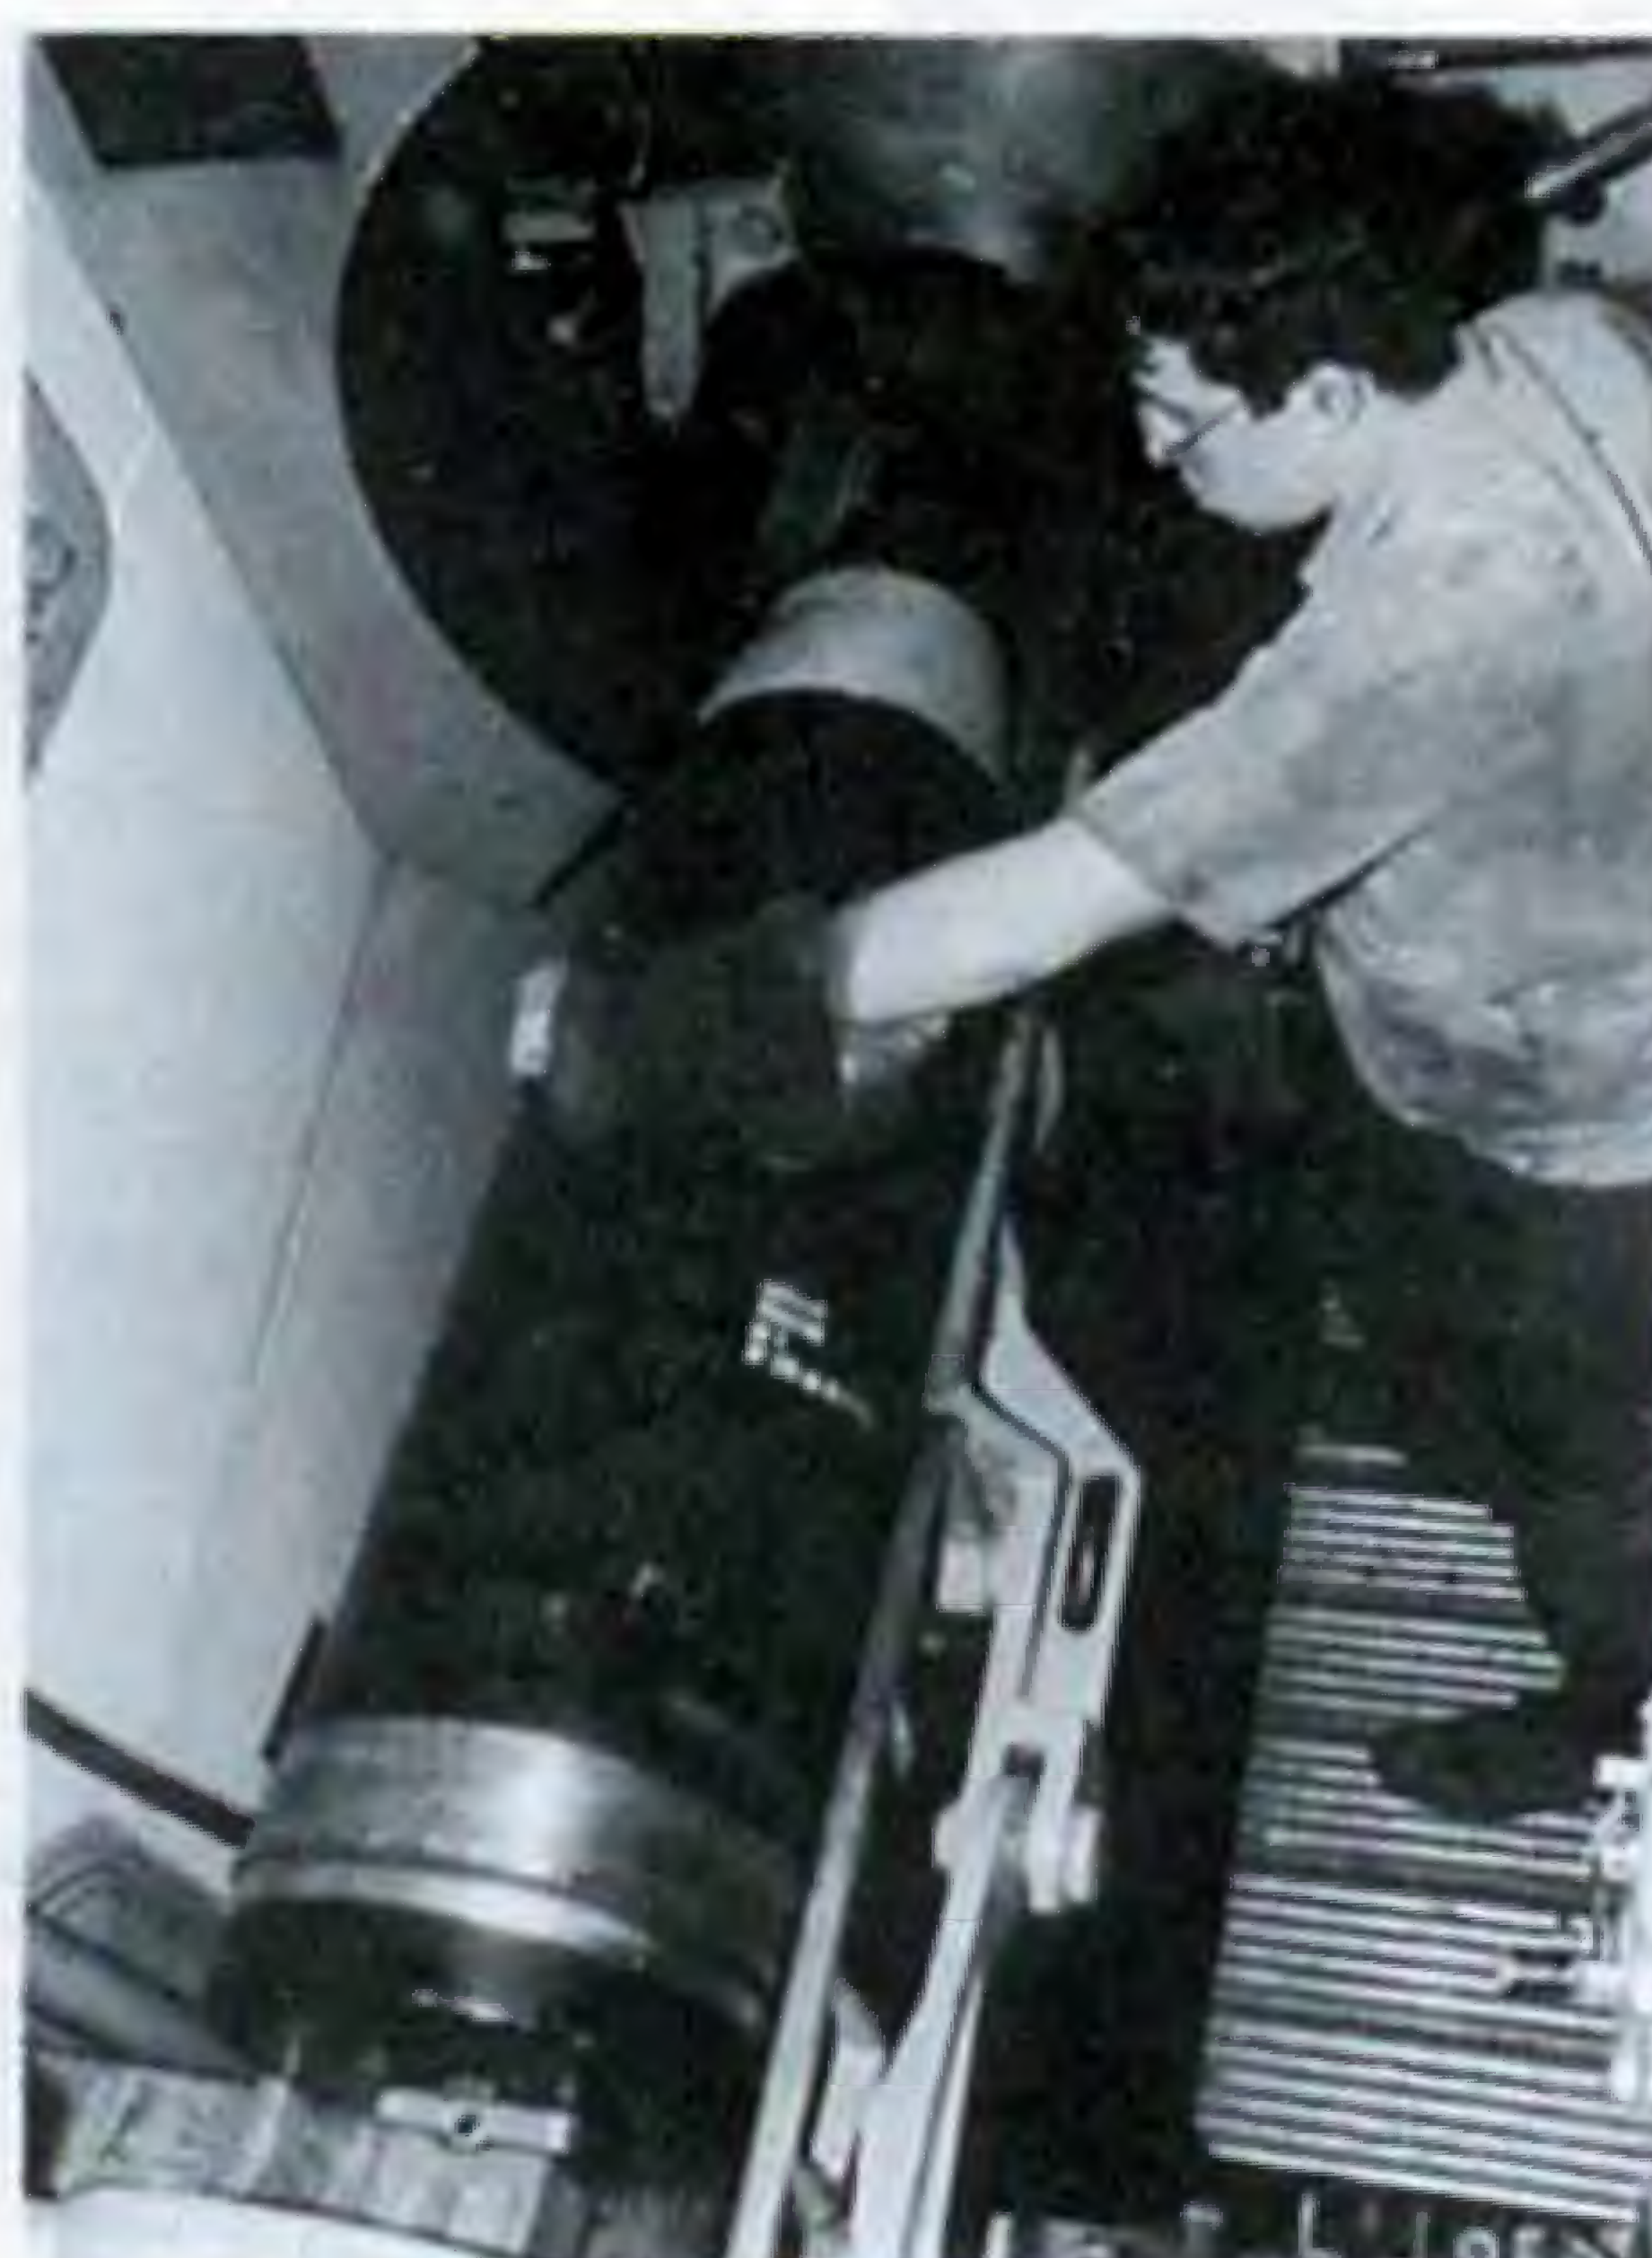
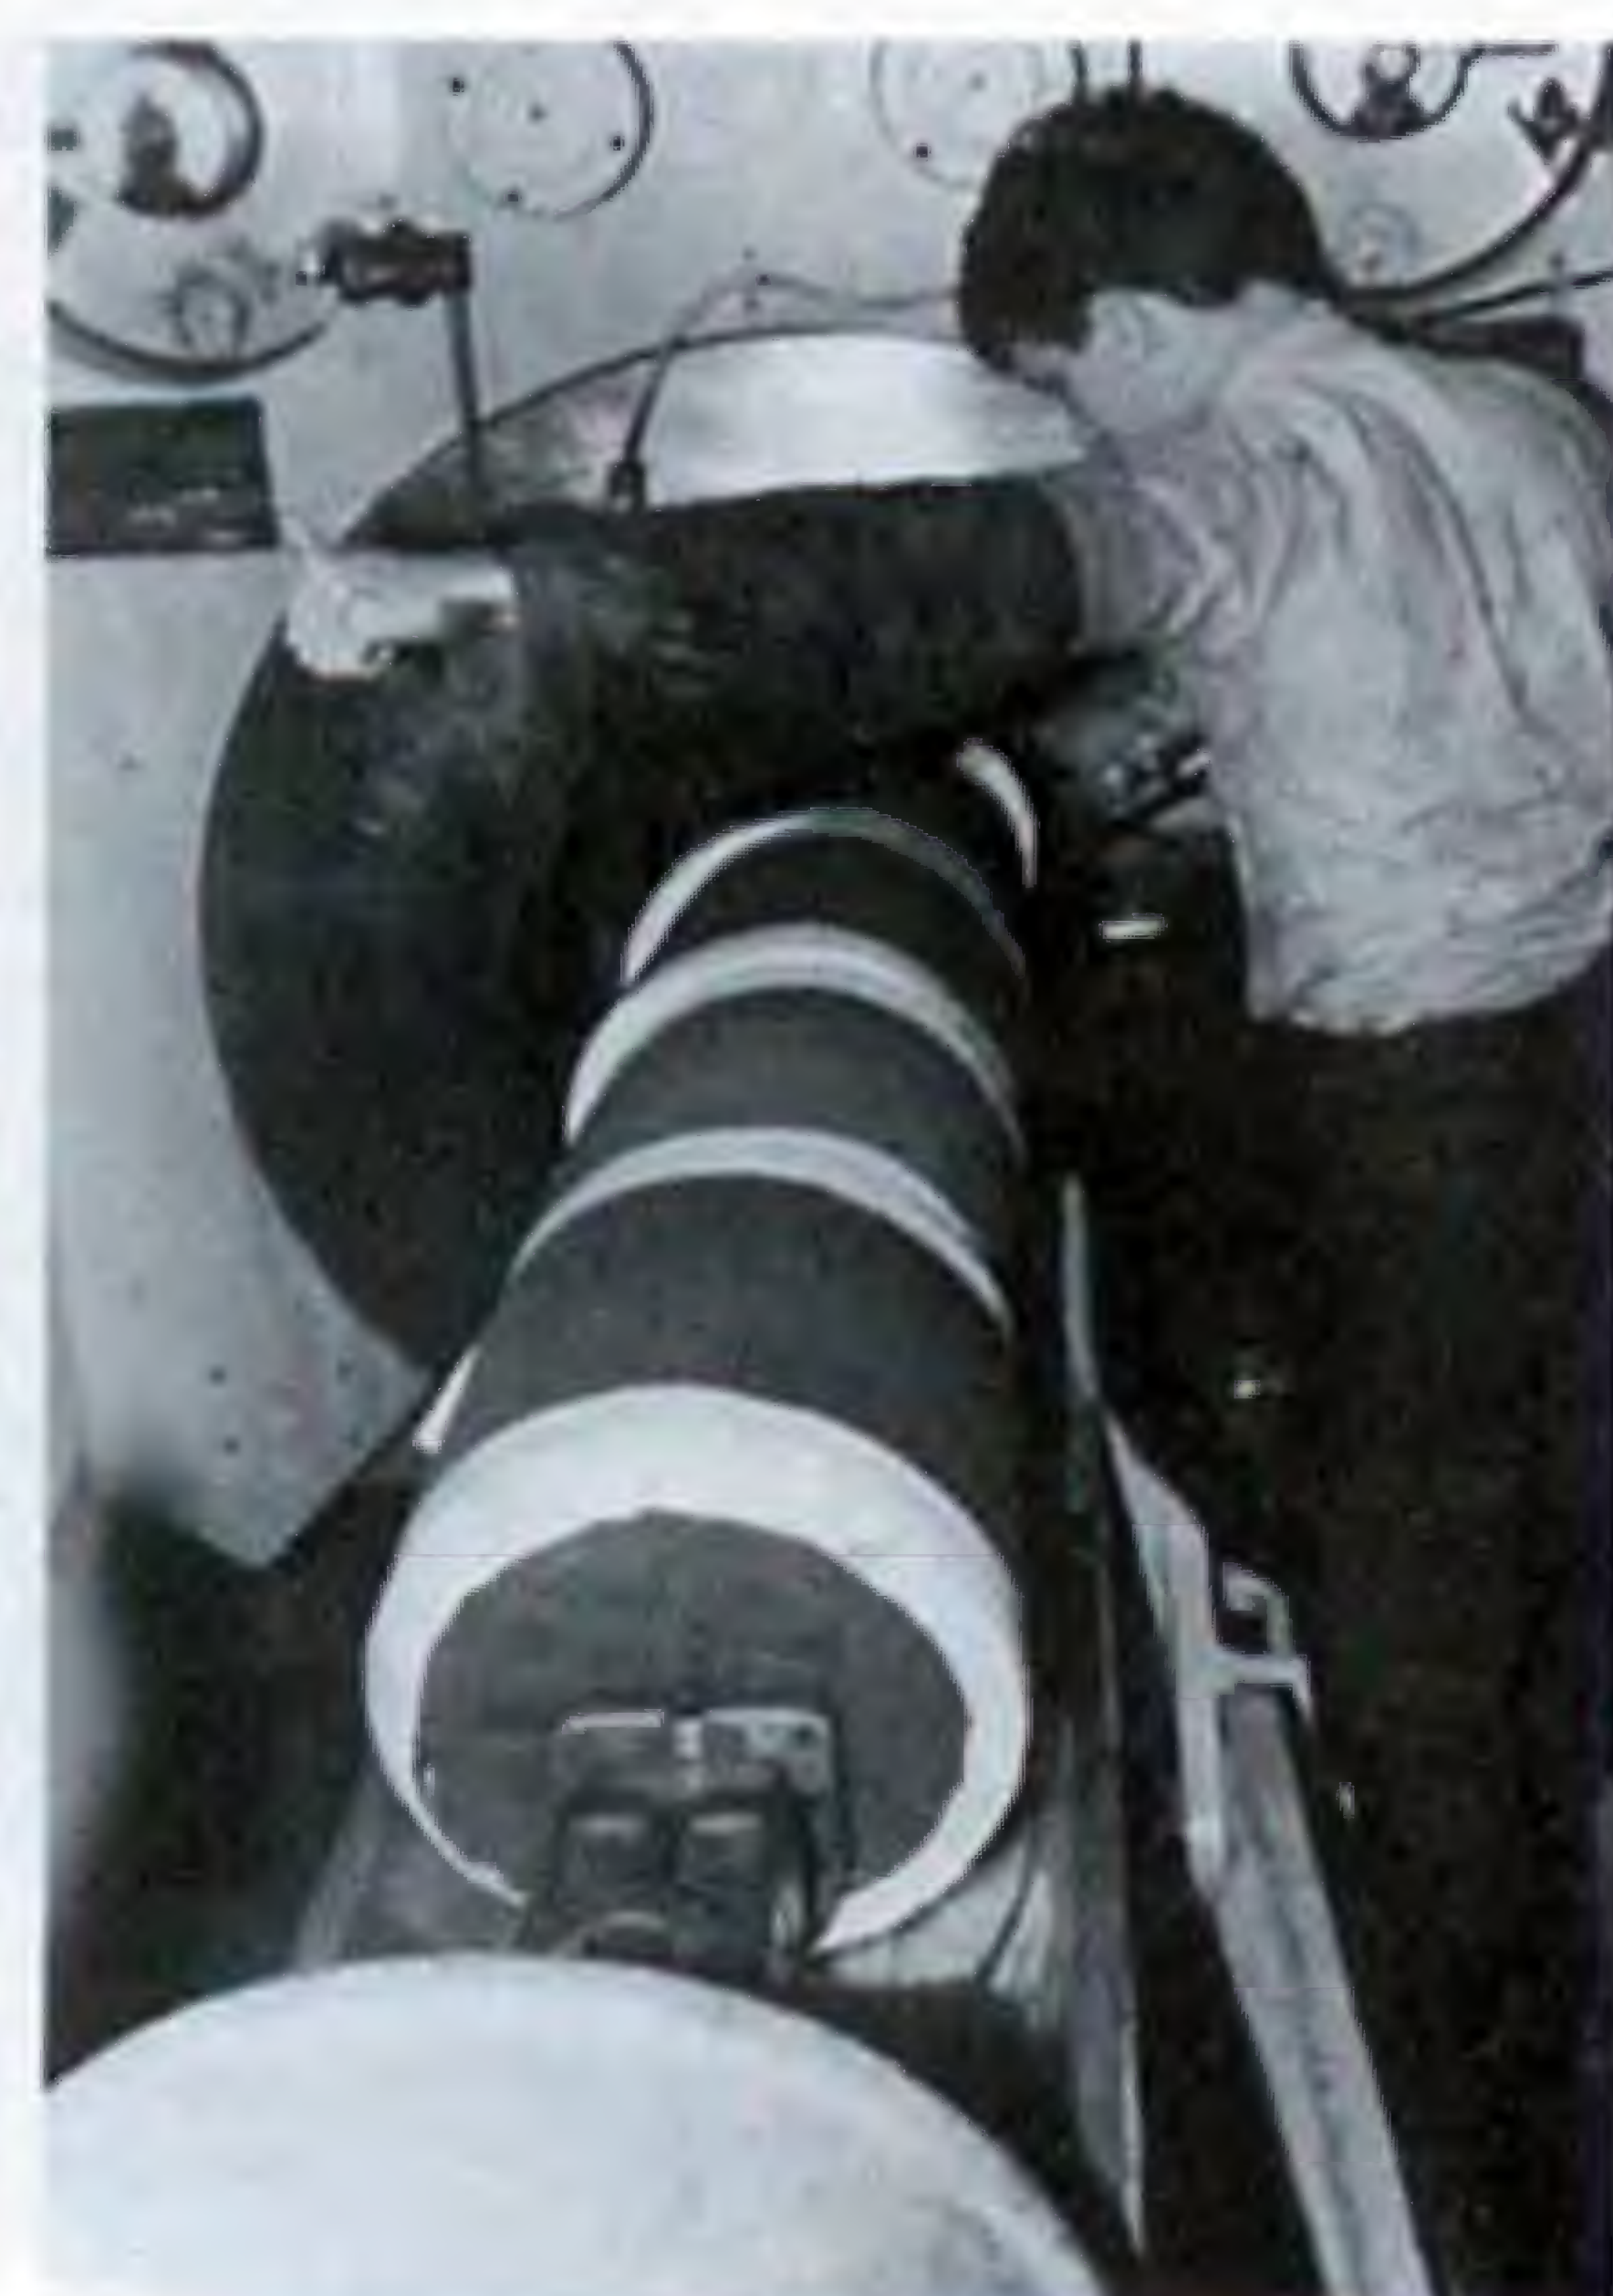
Trzy fazy ładowania armaty 406 L/50 Mk 7 (od lewej): przejęcie pocisku z podajnika amunicyjnego na łyżkę dosyłacza w wieżę, wprowadzanie pocisku do lufy, wprowadzanie ładunków młotających do lufy (widoczne trzy elementy ładunku i stopa dosyłacza). Zdjęcia wykonano z okazji oddania tysięcznego strzału z *Iowa* od czasu reaktywacji. Podczas takiej operacji nastąpiła pamiętna eksplozja w wieży B, kiedy zginęło 47 członków załogi okrętu.

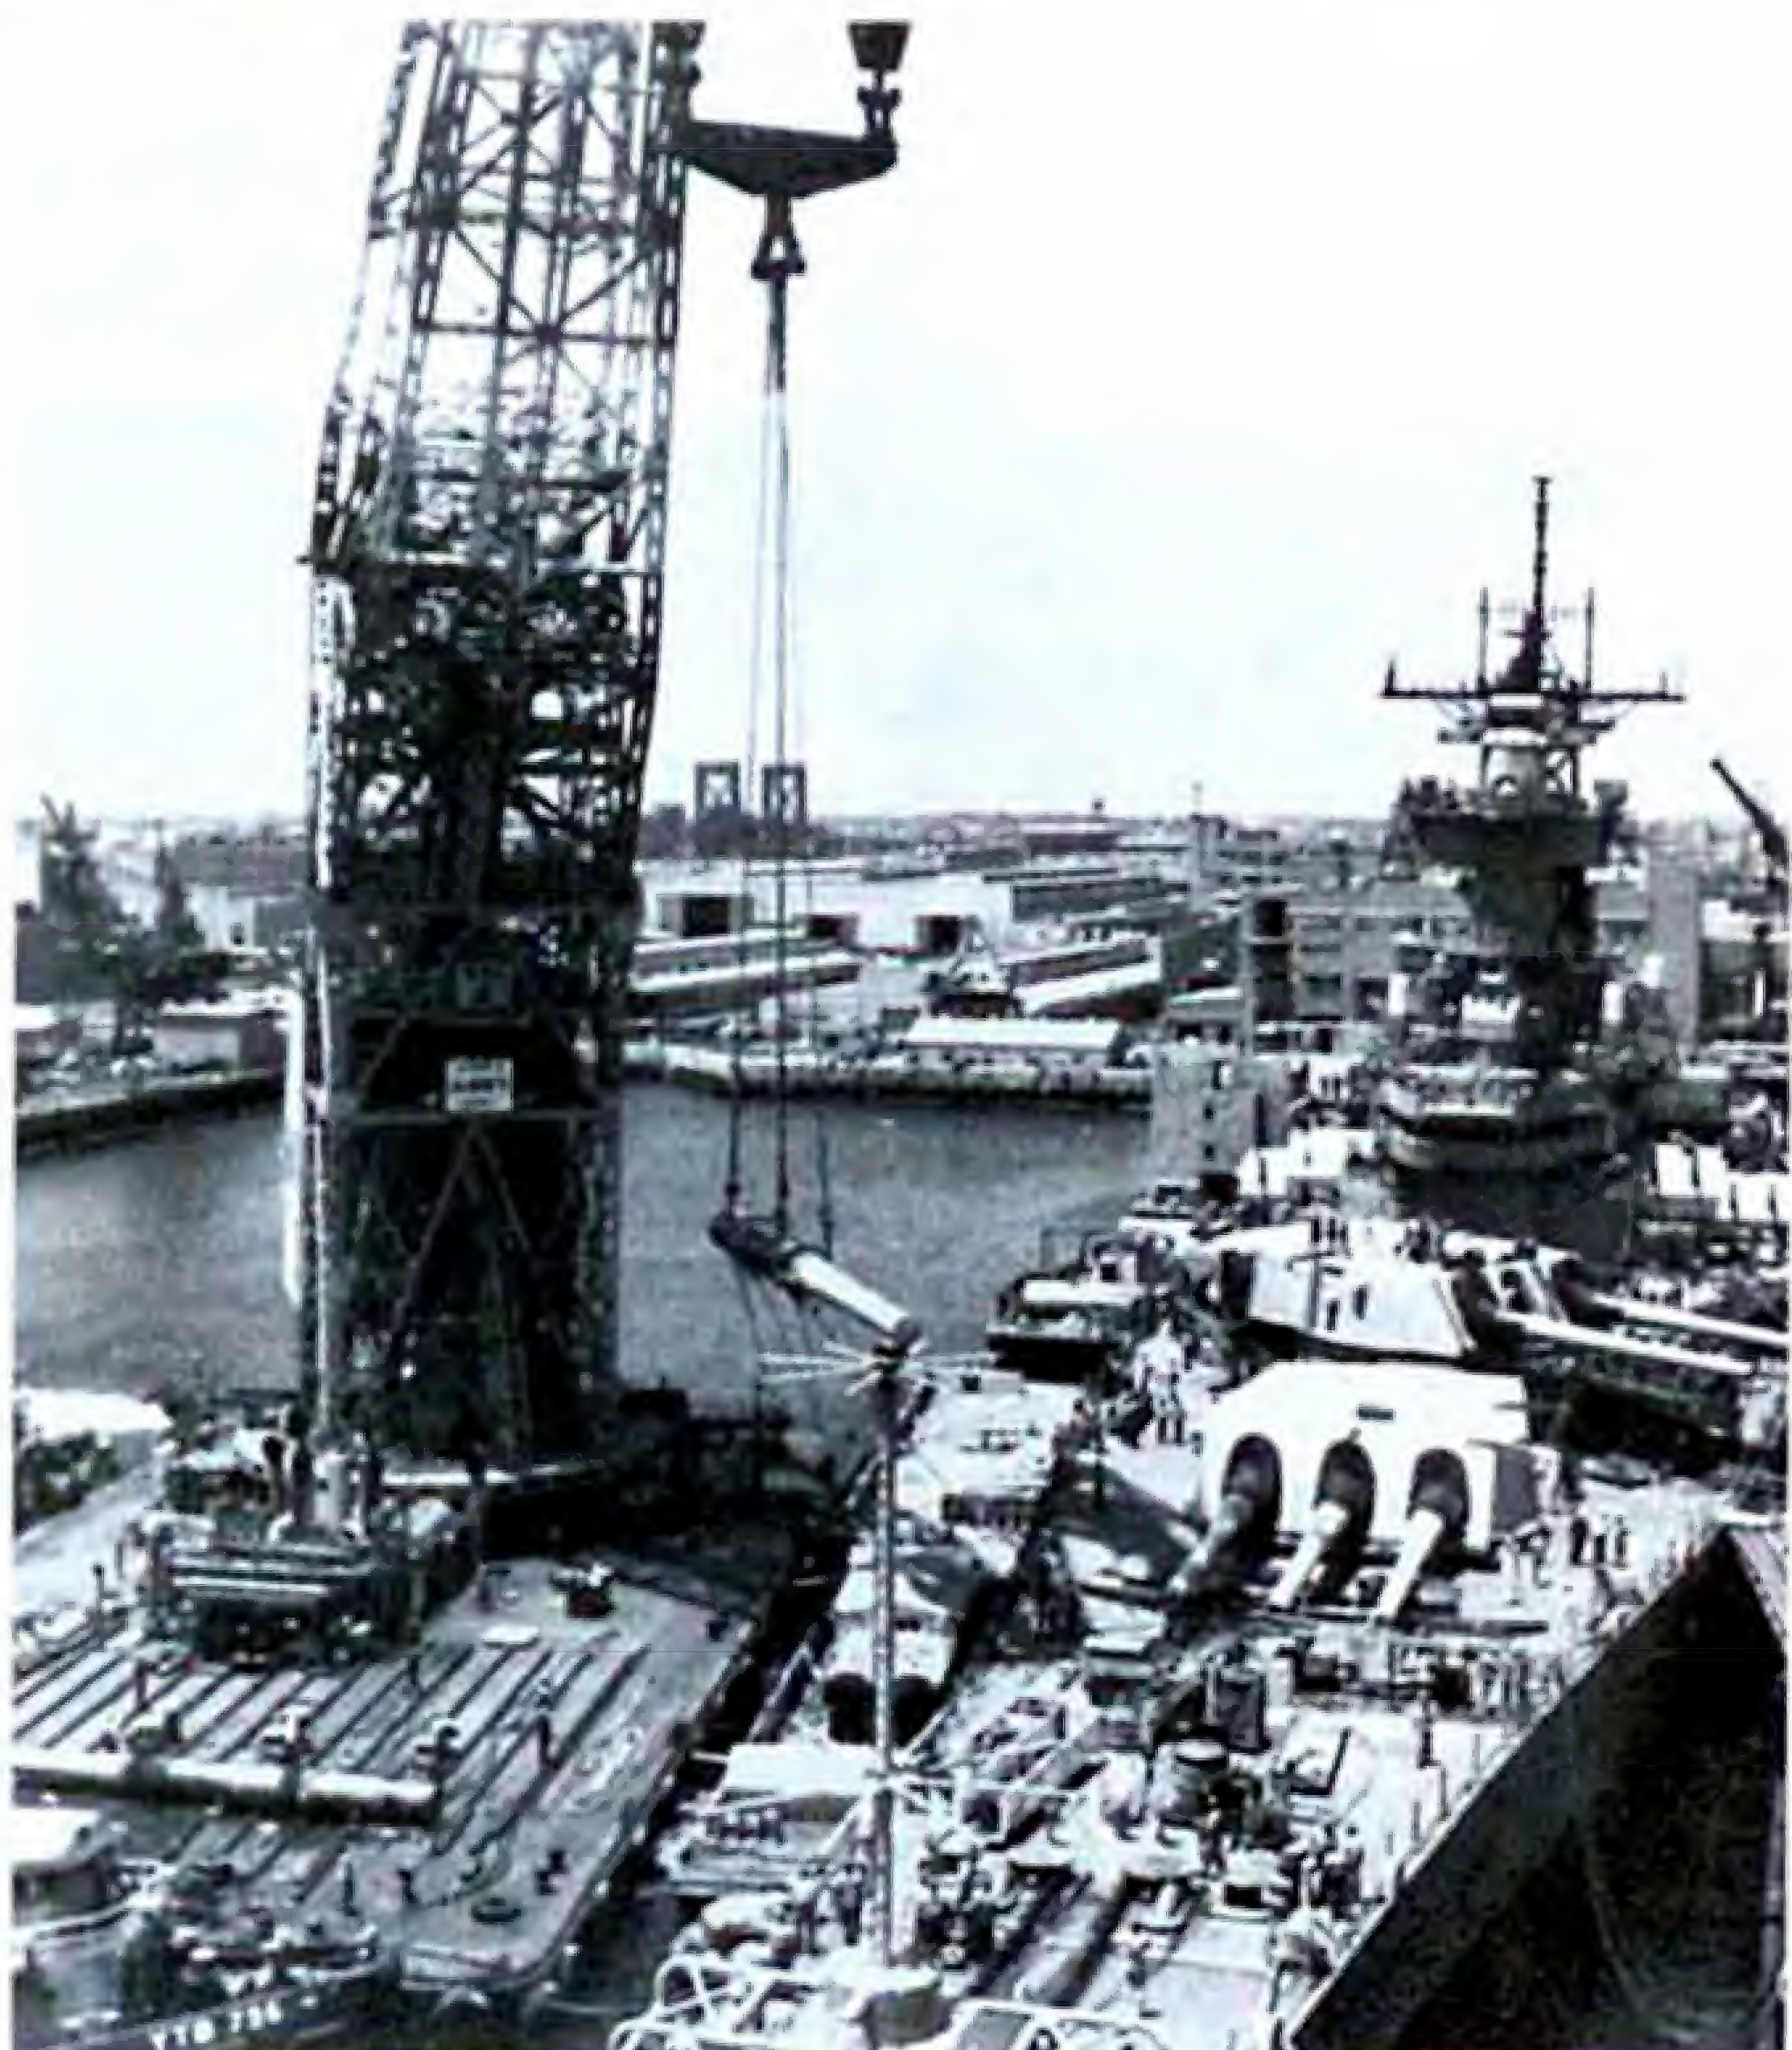
Ciężki żuraw pływający *Titan II* przejęty od Niemców po wojnie wykorzystany został podczas skomplikowanej operacji wymiany luf artylerii głównej na *New Jersey* w Long Beach w sierpniu 1984 roku. Była to pierwsza wymiana armaty Mk 7 406 L/50 na tym okręcie od czasu remontu jesienią 1954 roku. Część zamkowa armaty nie była wymieniana, a więc uniknięto bardzo pracochłonnego demontażu płyt pancernych wieży B. Na pontonie żurawia *Titan II* leży zdemontowana lufa armaty o masie 106,8 t

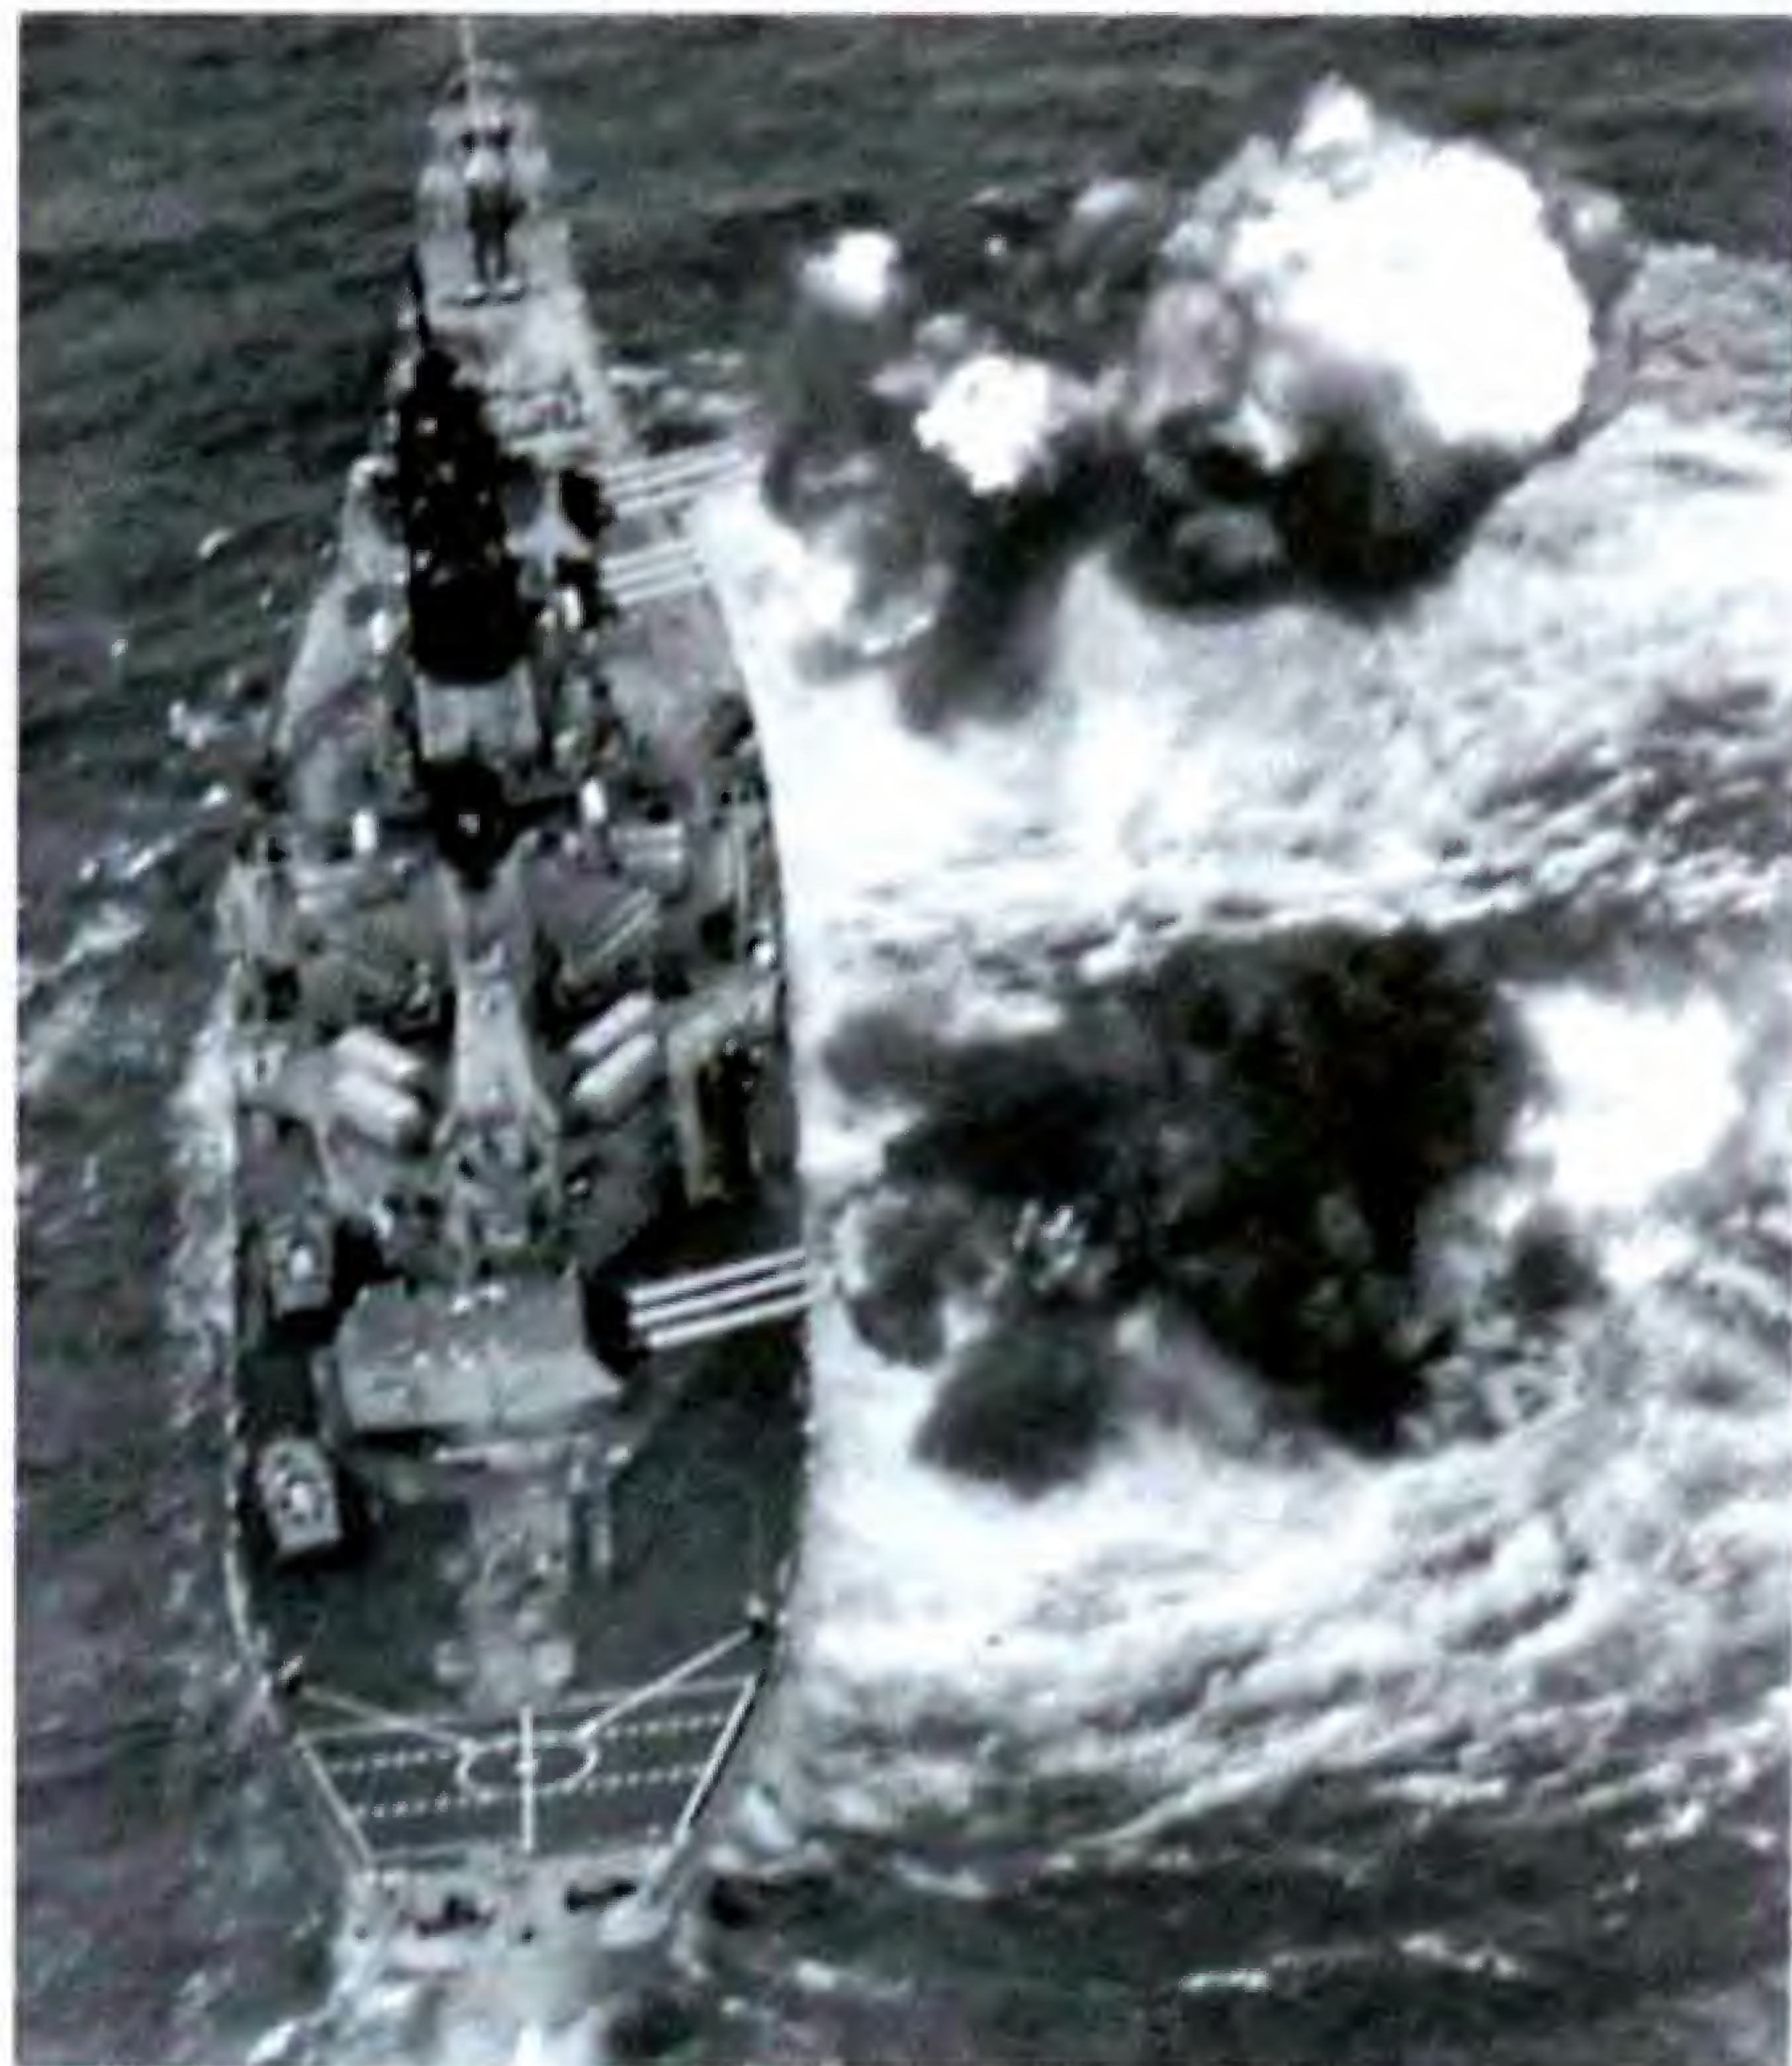
*New Jersey* oddaje 3 sierpnia 1985 r. pierwszą salwę z dziewięciu armat od czasu ponownego wcielenia do służby czynnej. Na powierzchni morza dobrze widoczny jest wpływ fali uderzeniowej wywołanej wystrzałami sięgającej ponad 100 m od burty okrętu.

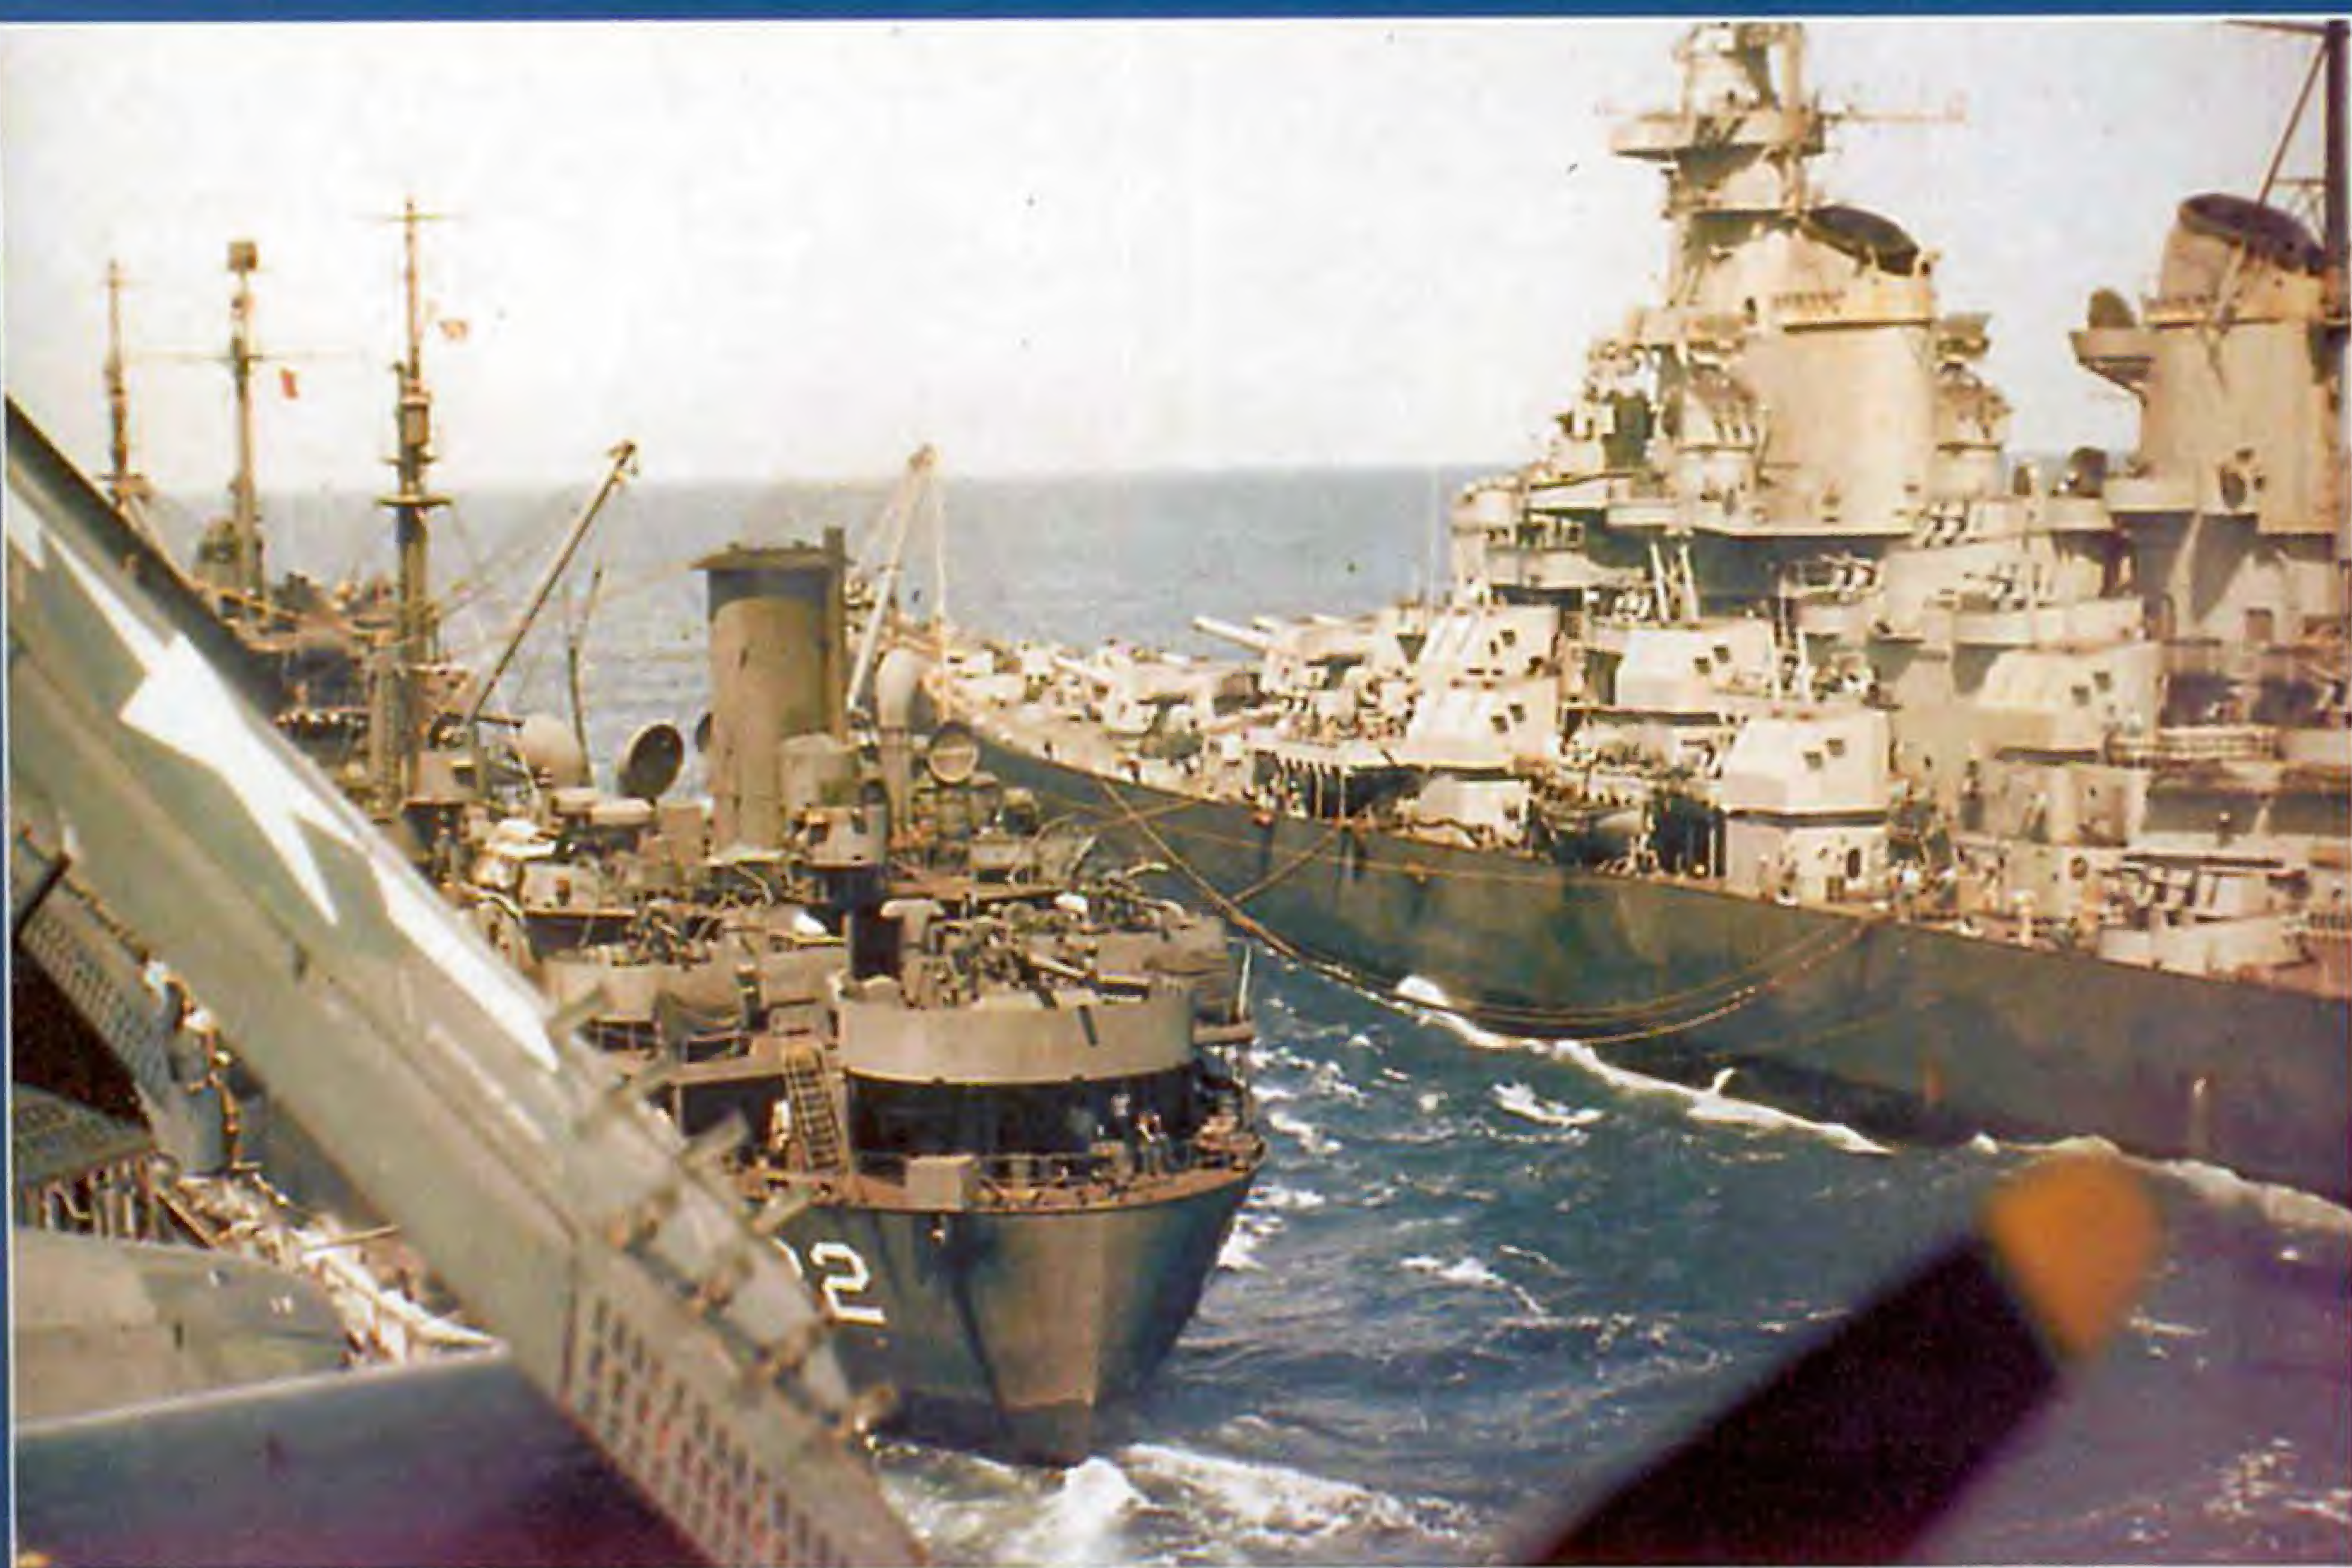
Interesujący widok z pokładu lotniskowca typu Essex na śródokręcie pancernika *Wisconsin* podczas operacji pobierania paliwa na pełnym morzu ze zbiornikowca zaopatrzeniowego *Cahaba* (AO-82). Zwraca uwagę stopień zagęszczenia zamontowanego na pancerniku uzbrojenia przeciwlotniczego. [US Navy]
